Mit Thermografie Schwachstellen im Haus erkennen

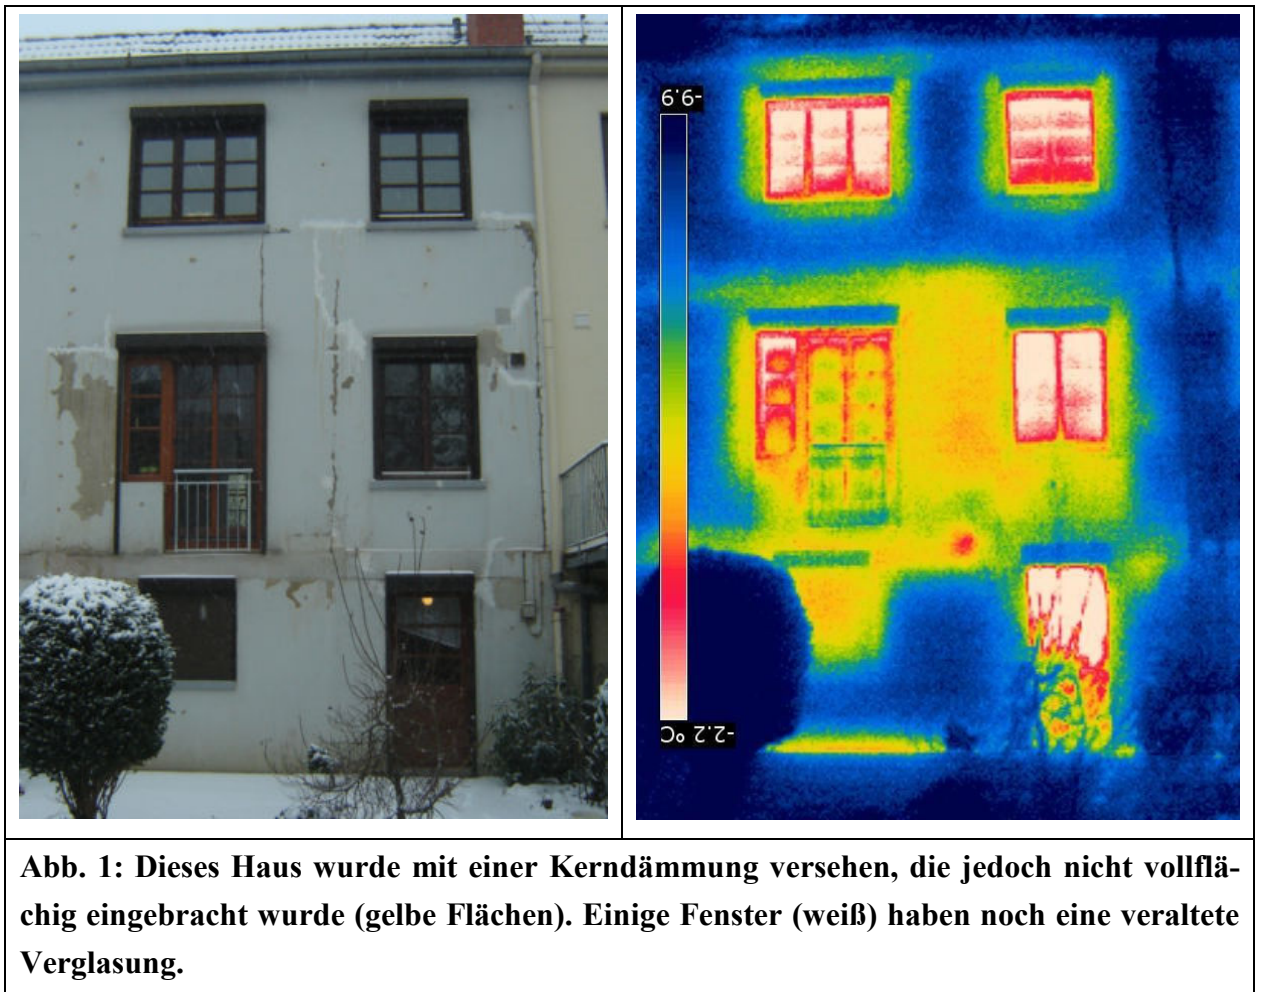
Abbildung 1 zeigt eine thermografische Aufnahme eines Reihenhauses, das mit einer Kerndämmung versehen wurde. Die blau-schwarze Farbe im Obergeschoss besagt, dass die Oberflächentemperaturen der Wand und damit auch die Wärmeverluste niedrig sind. Hier ist die Dämmung in Ordnung. Die gelb-roten Farben in der unteren Etage machen dagegen sichtbar, dass diese Wandbereiche teilweise ungedämmt geblieben sind. Ursache dafür sind oft Verunreinigungen in der Wand oder eine zu geringe Stärke der Hohlschicht. In der Aufnahme sind einige Fenster weiß. Das bedeutet, dass hier die Wärmeverluste besonders hoch sind, und diese Fenster eine veraltete Verglasung haben.

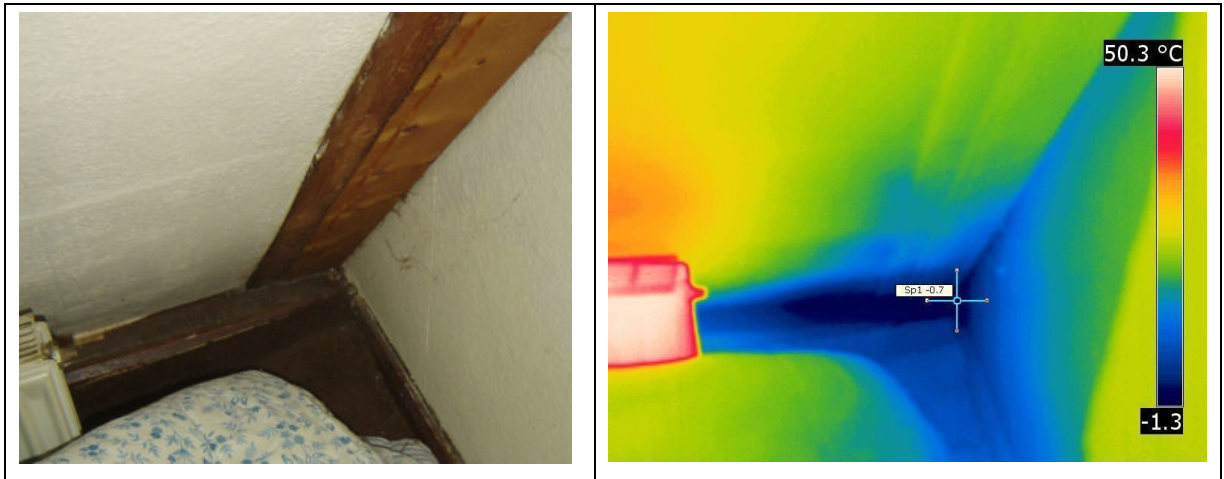
Bei Abbildung 2 handelt es sich um eine Innenaufnahme. An den blau-schwarzen Verfärbungen kann man erkennen, dass dort die Oberflächentemperaturen sehr niedrig sind. Es handelt sich hier um eine Wärmebrücke, wo die Wärmedämmung lückenhaft ist und zusätzlich Kaltluft von außen eindringt. Solche Stellen im Haus sind sehr riskant, da Wasserdampf kondensieren kann. Früher oder später entstehen hier Schimmelpilze.

Abb. 2: Kaltluft strömt durch das undichte Dach und kann zu Wasserdampfkondensation und Schimmelbefall führen.

Will man sein Haus thermografisch untersuchen lassen, ist darauf zu achten, dass Aufnahmen von innen und von außen bei entsprechender Wetterlage angefertigt werden. Baumängel und vor allem Wärmebrücken, wie in Abbildung 2, sind von außen nicht erfassbar,
